宁夏银川市西夏区套门沟老采区 2 号建筑石料  
用灰岩矿建设项目

# 水土保持监测总结报告

建设单位：银川市贺兰山开山建材有限公司

编制单位：宁夏非金属矿工业有限公司

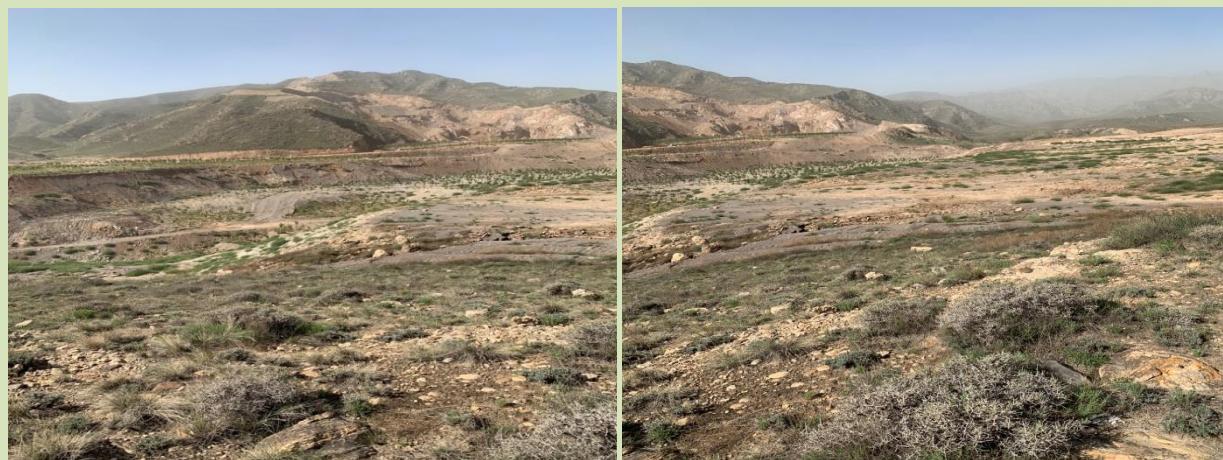
图 1-1 地形地貌

区域范围包括贺兰山地、山前洪积扇、黄河冲积平原和黄河河道四大地貌单元。其中，中卫区域内，贺兰山地近似东西走向，以低山丘陵为主，分布于照壁山至胜金关及太阳梁一带，海拔高度 1420 ~ 1526m，山前洪积扇长度较短。南部冲积平原主要为黄河阶地，南北宽 3 ~ 11km，东西长 75km，自西向东倾斜，海拔高度 1197 ~ 1230m 之间，坡降 1/1000 以下。
