宁夏宝丰能源集团股份有限公司  
丁家梁煤矿建设项目

安全预评价报告

丁家梁煤矿建设项目

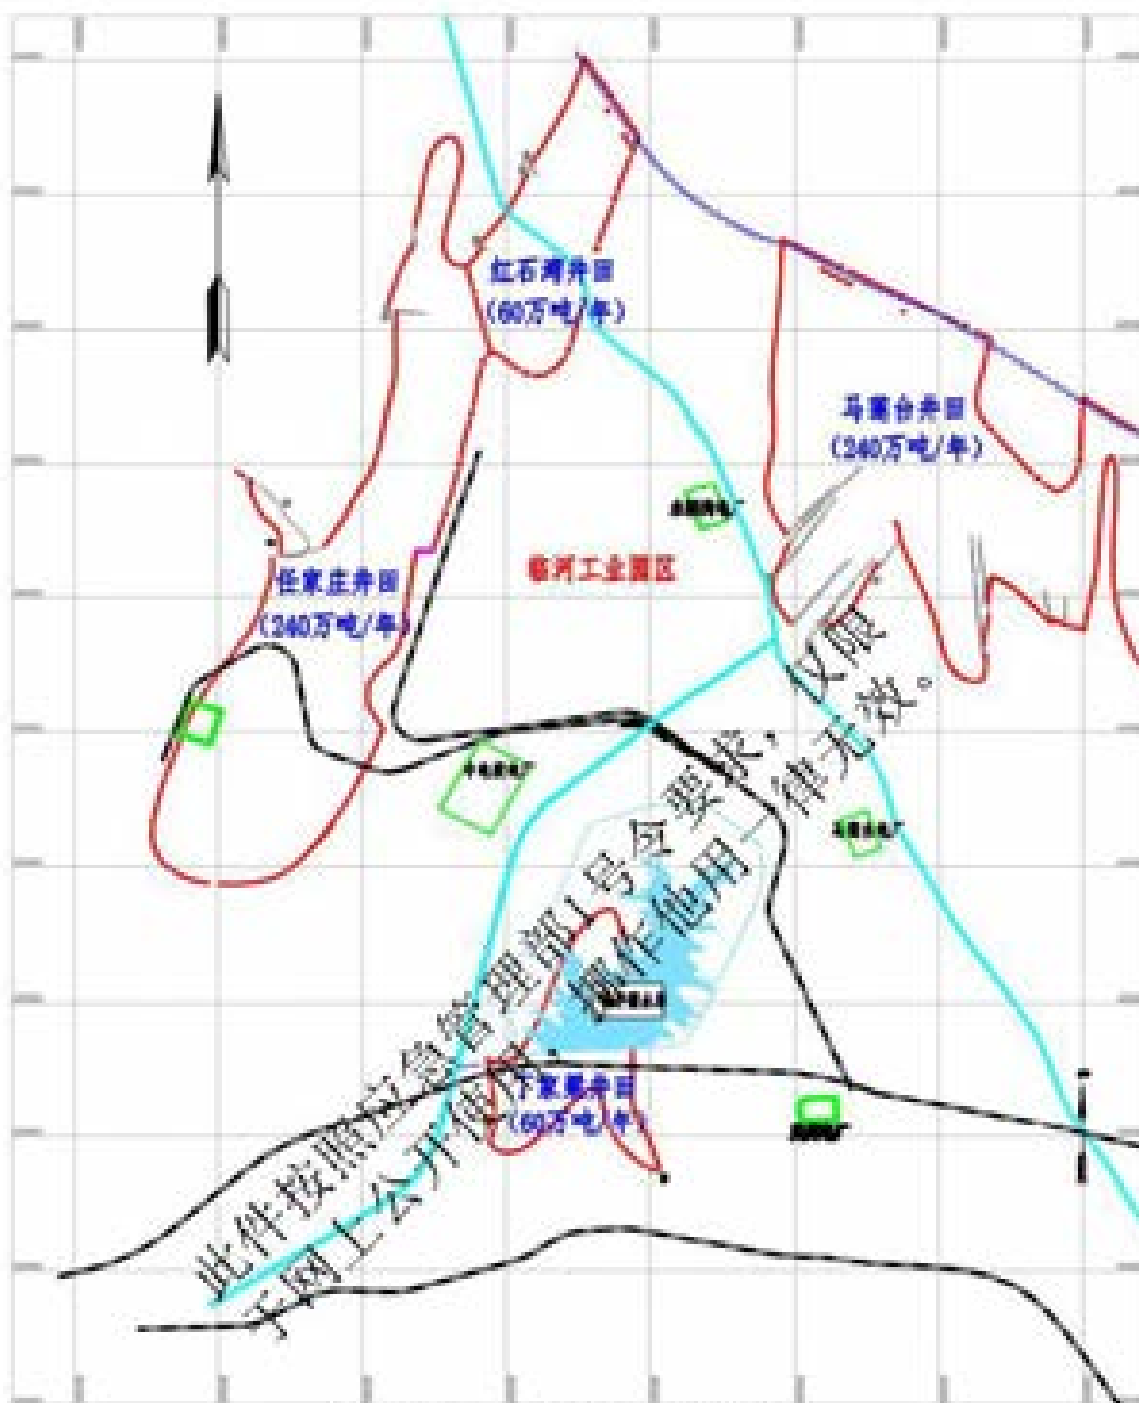
图 1.4-3 横城矿区井田规划图

本矿井位于宁夏横城矿区，2004年国家发展和改革委员会《关于宁夏横城矿区总体规划的批复》（发改能源〔2004〕2166号），对矿区总体规划予以批复。根据矿区总体规划及批复，矿区规划4个井田，建设规模 $6.0\text{Mt/a}$ ，其中：马莲台煤矿建设规模 $2.40\text{Mt/a}$ ，任家庄煤矿建设规模 $2.40\text{Mt/a}$ ，红石湾煤矿建设规模 $0.60\text{Mt/a}$ ，丁家梁煤矿建设规模 $0.60\text{Mt/a}$ 。横城矿区井田划分见图1.4-3。目前，区内任家庄煤矿、马莲台煤矿和红石湾煤矿已建成投产，原规划的丁家梁煤矿尚未建成。

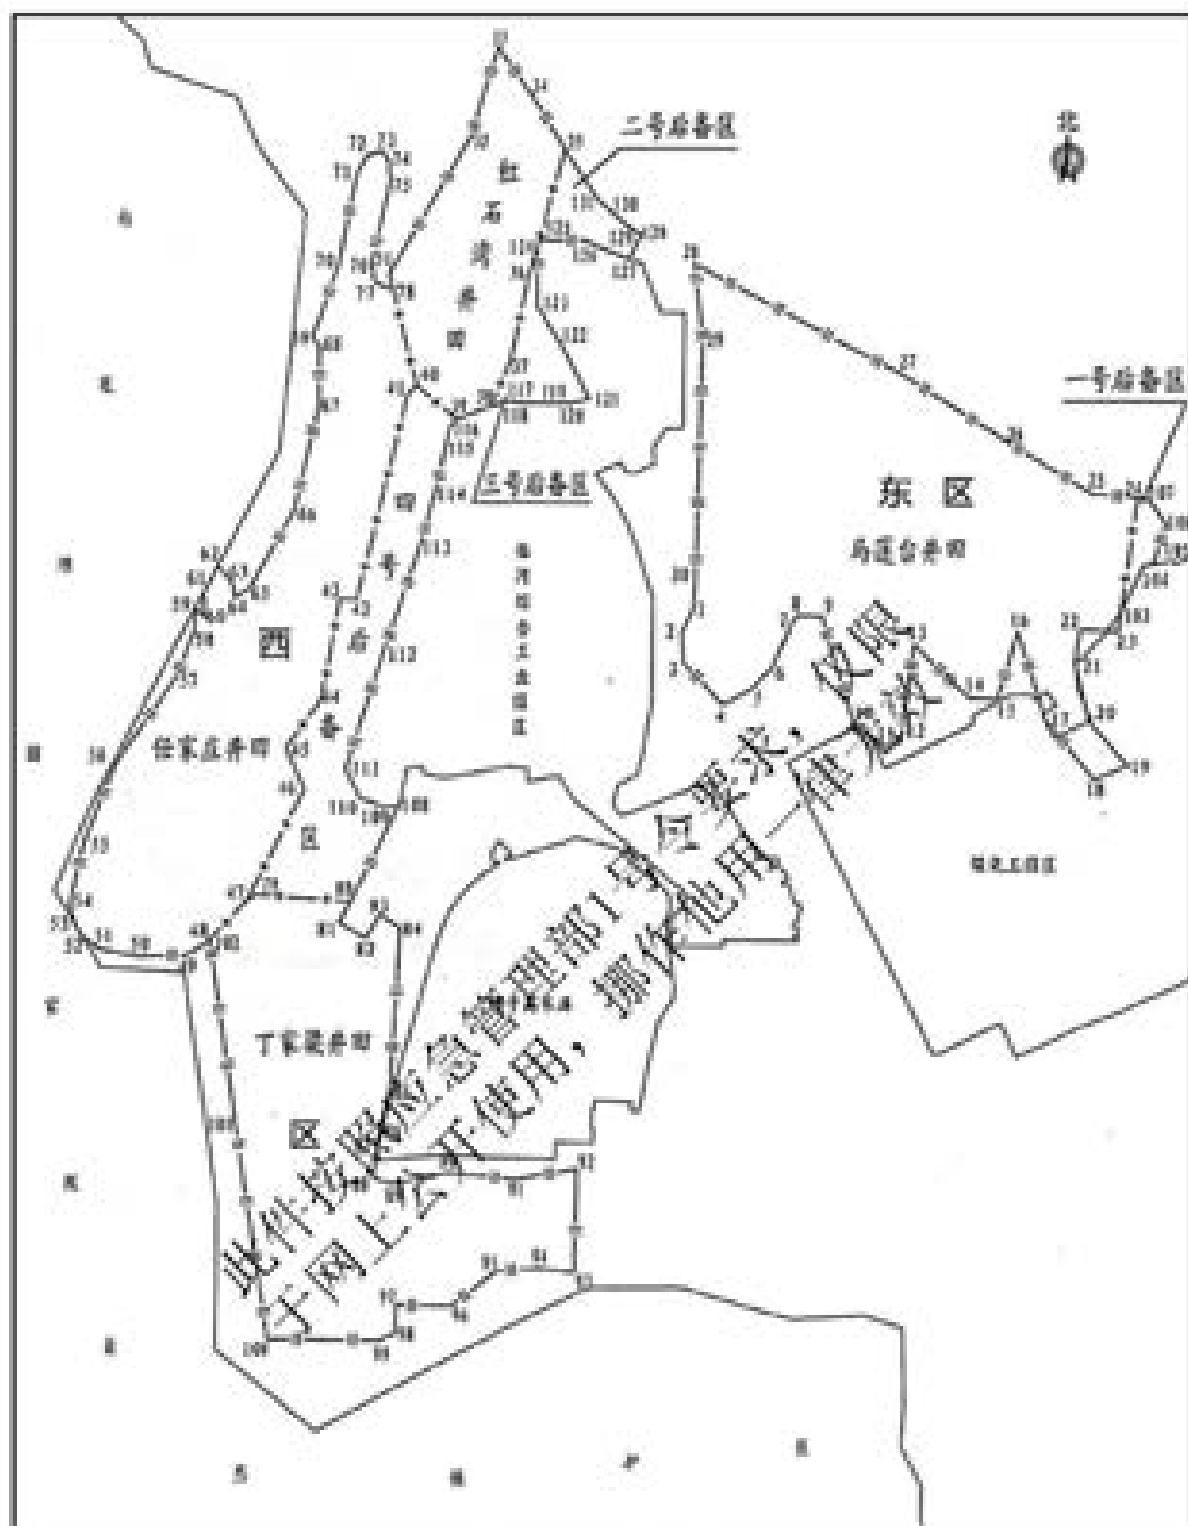
图 1.4-4 横城矿区（修编）井田划分图

划4处矿井，建设规模9.2Mt/a，其中：马莲台煤矿3.6Mt/a，任家庄煤矿3.6Mt/a，红石湾煤矿1.1Mt/a，丁家梁煤矿0.9Mt/a。矿区（修编）井田划分图见图1.4-4。

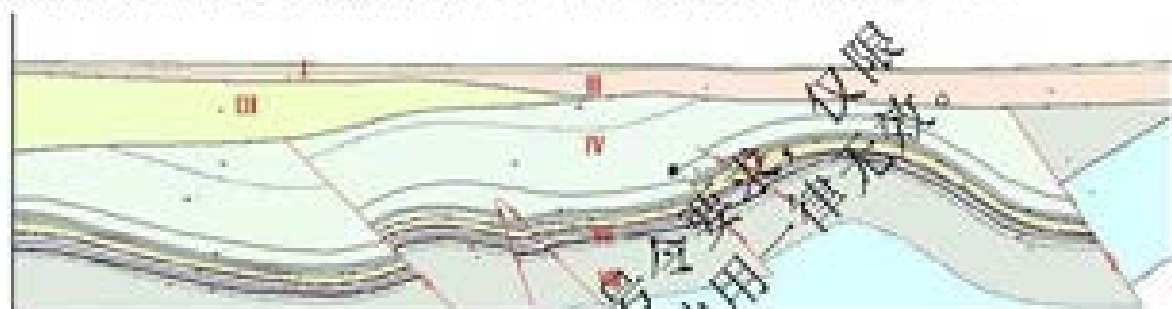
图 1.4-5 井田含水岩组划分示意图

井田主要含水层包括：第四系孔隙和古近系、白垩系砂砾岩及二叠系上统～三叠系下统石千峰群、二叠系下～上统石盒子组、二叠系下统山西组及石炭系上统～二叠系下统太原组含煤地层砂岩裂隙含水层，井田含水岩组划分示意图见图 1.4-5。
