为贯彻“安全第一，预防为主，综合治理”方针，提高建设项目的本质安全程度和安全管理水平，减少和控制企业建设项目和生产中的危险、有害因素，降低建设项目安全生产风险，杜绝和预防事故发生，保护企业的财产安全及人员的健康和生命安全，根据《中华人民共和国安全生产法》和《建设项目安全设施“三同时”监督管理办法》的要求，宁夏通达新能源集团有限公司委托宁夏安普安全技术咨询有限公司对其月儿湾矿井及选煤厂建设项目进行安全预评价。

宁夏安普安全技术咨询有限公司

2023年8月

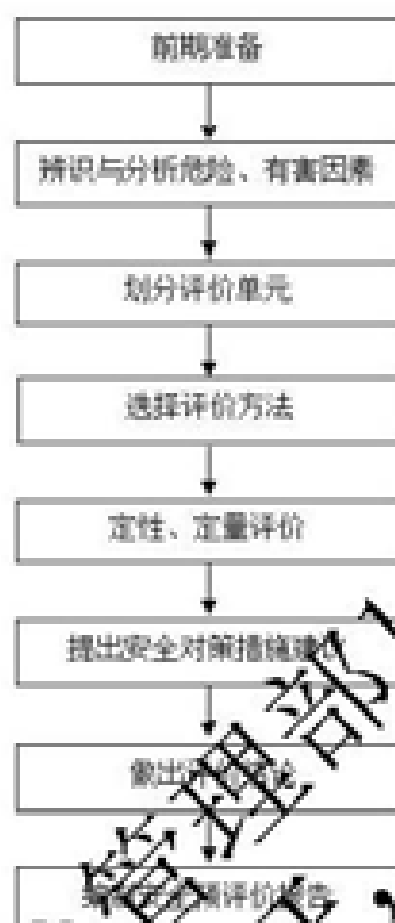
图 1.3-1 安全预评价工作程序图

本次安全预评价工作的程序如图 1.3-1 所示。评价工作大体可分为三个阶段：第一阶段为准备阶段，主要收集有关资料，进行初步的工程分析和危险、有害因素识别，划分评价单元，选择评价方法；第二阶段为实施评价阶段，对工程安全情况进行类比调查，运用合适的分析方法进行定性和定量分析，提出对策与建议，得出预评价结论；第三阶段为报告书的编制阶段，主要是汇总前两阶段所得到的各种资料数据，综合分析得出结论与建议，完成预评价报告书的编制。

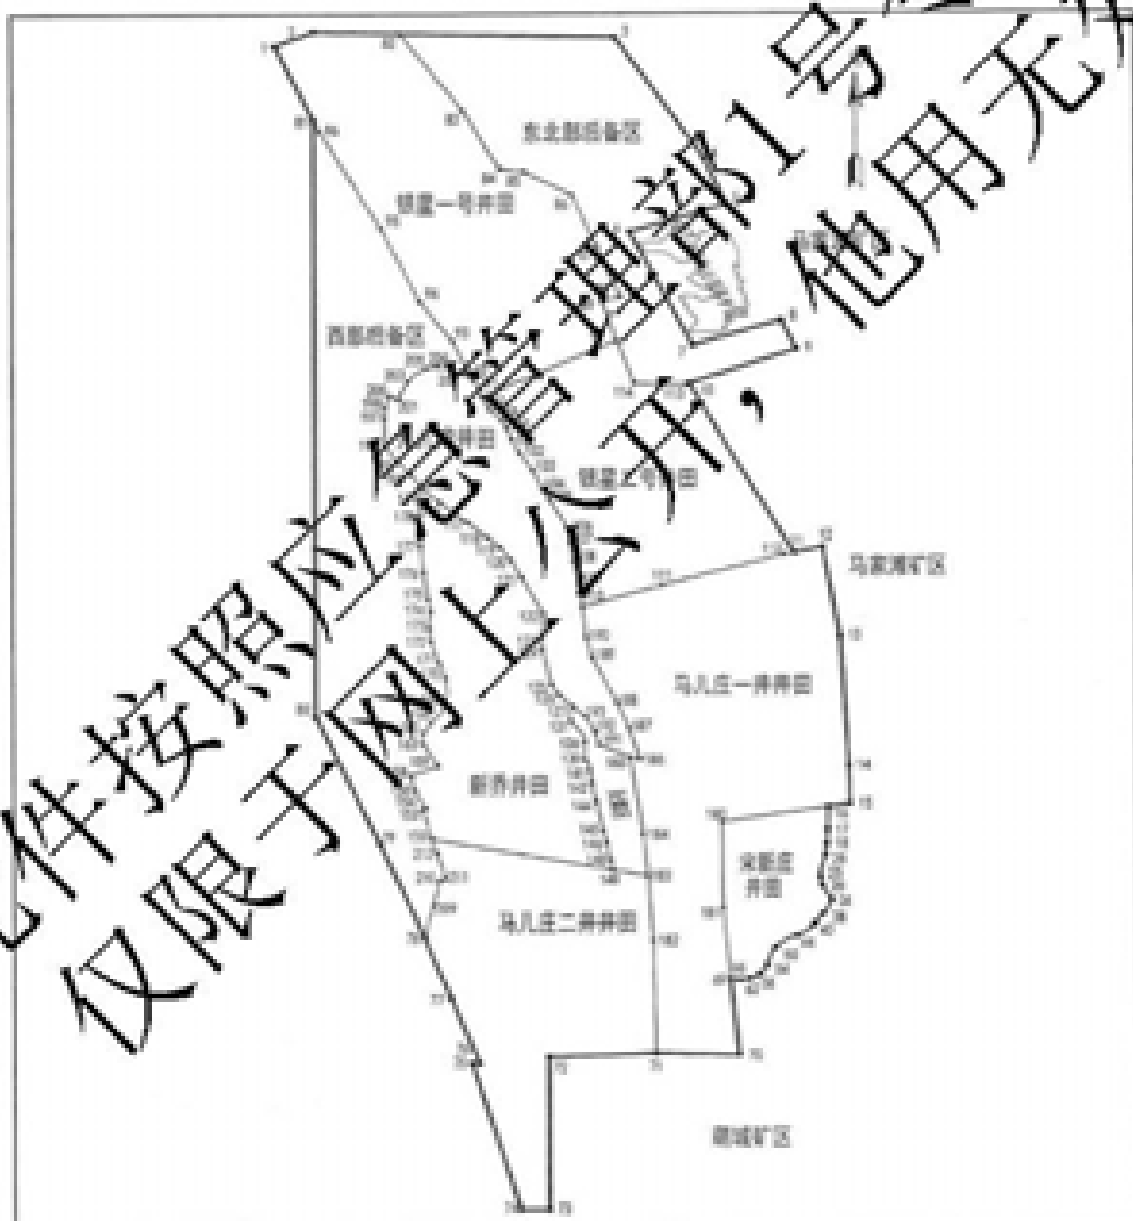
图1.4-1 积家井矿区井田划分图

根据《宁夏积家井矿区总体规划（修编）的批复》（发改能源〔2023〕238号），总体规划把全矿区划分为7个井田、2个后备区，规划煤矿规模合计18.70Mt/a。其中：月儿湾矿井1.80Mt/a。矿区（修编）井田划分图见图1.4-1。

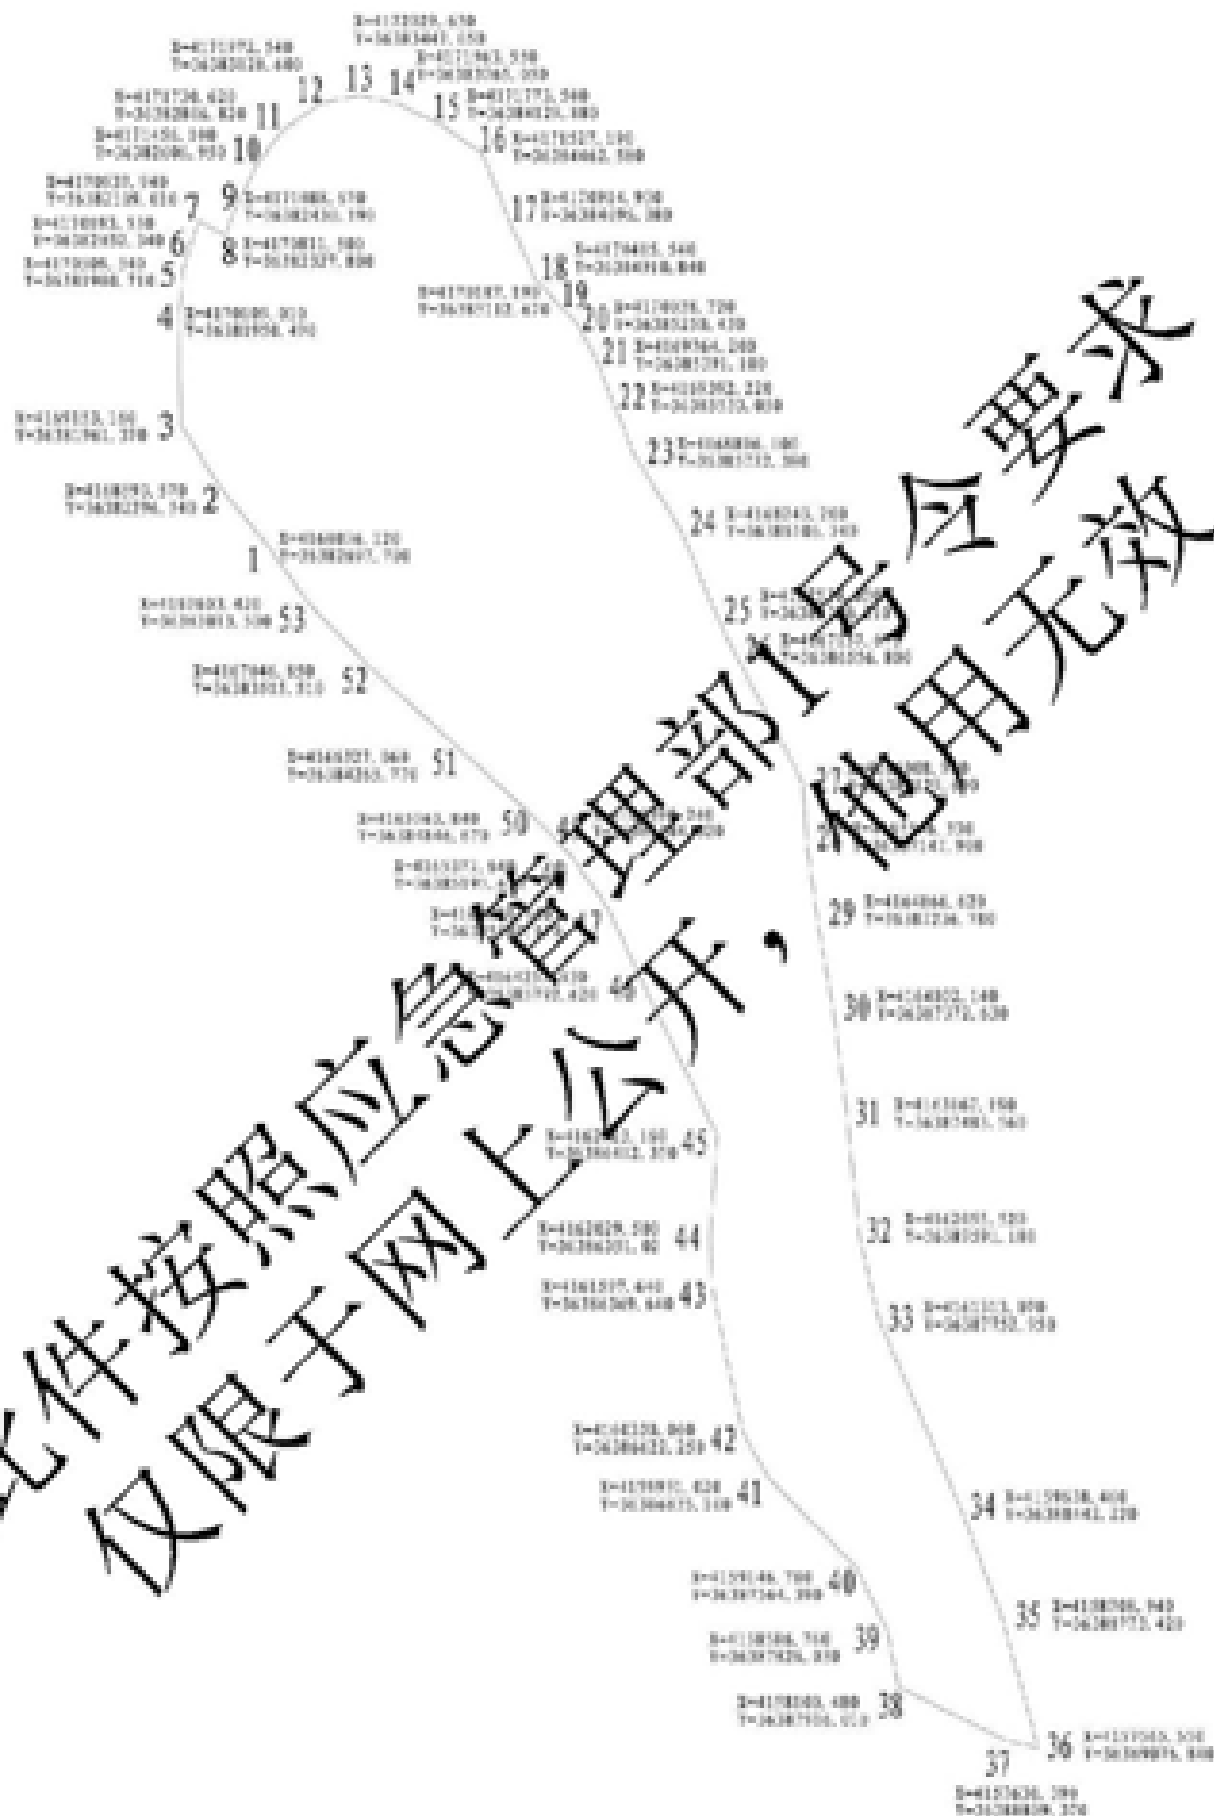
图 1.4-3 月儿湾井田范围拐点坐标示意图

依据《可研报告》和《宁夏积家井矿区总体规划（修编）的批复》，月儿湾井田范围拐点坐标见表 1.4-4，月儿湾井田范围拐点坐标示意图见图 1.4-3。

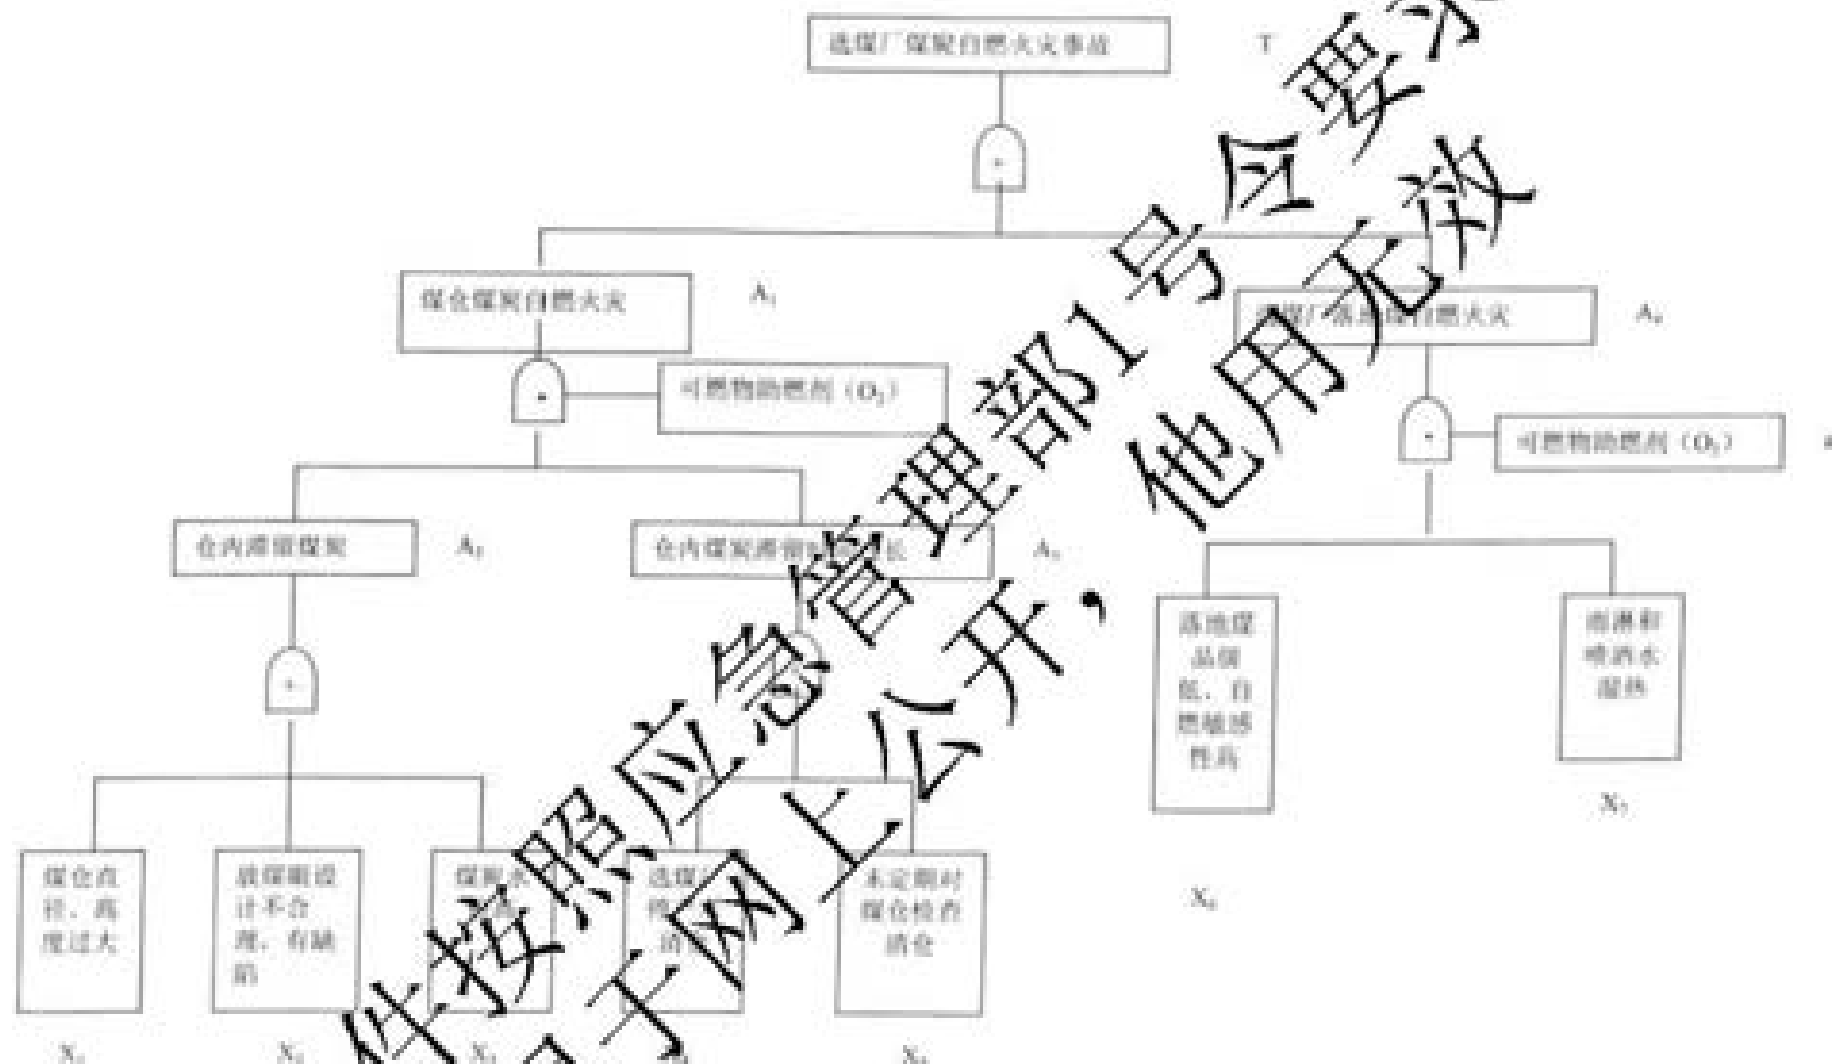
图 4.18-2 选煤厂煤炭自燃火灾事故树

据选煤厂储煤过程中发生的事故统计可知，主要为煤炭自燃火灾事故，多发生在煤仓和储煤场。因此将煤仓和储煤场煤炭自燃作为顶上事件进行事故树分析。

### (1) 事故树如图4.18-2所示。
